RAPPORT D'ENQUÊTE MARITIME M11C0001

ÉCHOUEMENT CARGO POLYVALENT *BBC STEINHOEFT* CANAL DE LA RIVE-SUD DE LA VOIE MARITIME DU SAINT-LAURENT, SAINT-LAMBERT (QUÉBEC) LE 31 MARS 2011

Rapport n° M11C0001

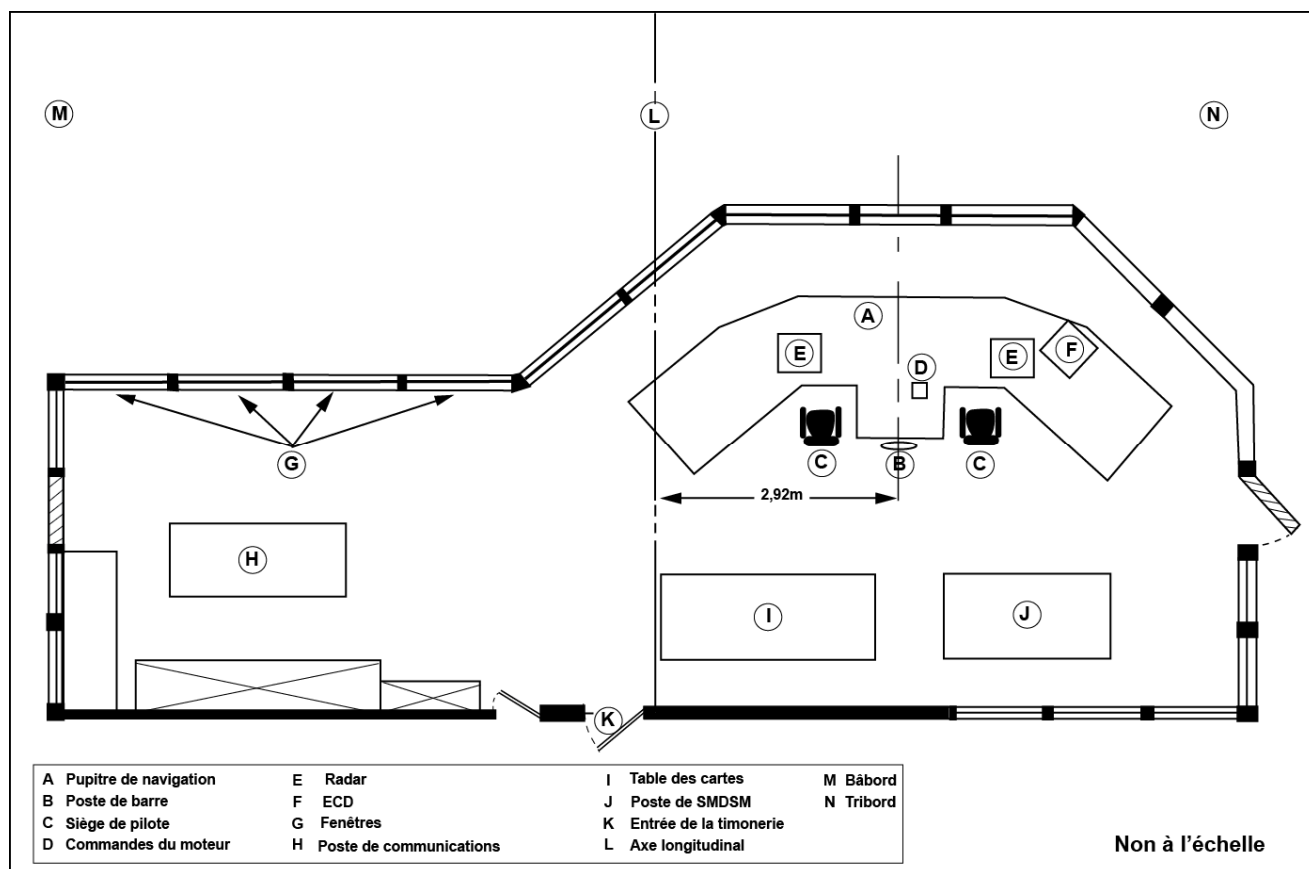
Afin que la visibilité ne soit pas gênée par ces deux grues, le poste de direction de la manœuvre (poste de barre) est placé à tribord de l'axe longitudinal du navire (voir la figure 1).

Figure 1. Plan de la passerelle du BBC Steinhoeft indiquant la position de l'équipement de navigation pertinent

Sur le *BBC Steinhoeft*, le poste de barre se trouve 2,92 m à tribord de l'axe longitudinal du bâtiment. Ceci entraîne une erreur de parallaxe d'environ 1,6° à tribord si la ligne visuelle débute au poste de barre (annexe E). Le pilote n° 1 savait que le poste de barre était décalé par rapport à l'axe longitudinal, mais a estimé que l'erreur possible était d'environ 0,5°.

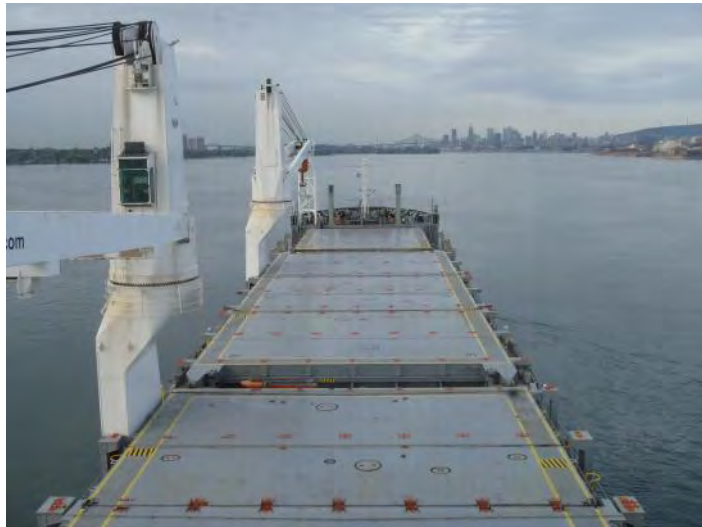
Les photos 2, 3, 4 et 5, prises à bord d'un navire jumeau du *BBC Steinhoeft*, illustrent cette notion. La photo 2 est prise à partir du poste de barre sur la passerelle.

Photo 2. Vue de la position du timonier, au poste de barre.

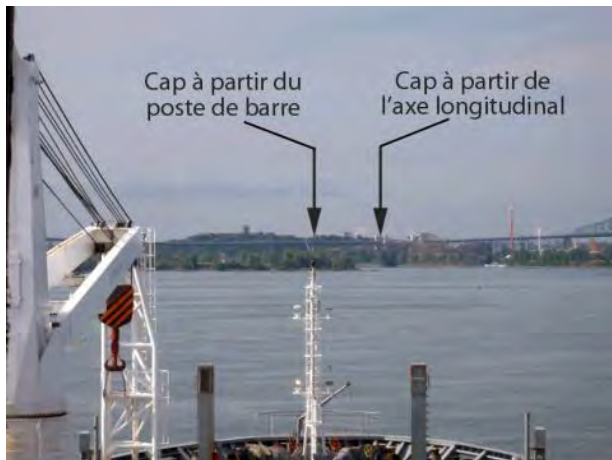
La photo 3 constitue un zoom depuis le poste de barre sur la passerelle. La flèche gauche indique le point de référence à terre si on établit depuis le poste de barre une ligne visuelle passant par le mât avant. Quant à la flèche droite, elle montre le point de référence à terre qui se trouverait au bout de la ligne visuelle passant par le mât avant si on se tenait dans l'axe longitudinal du bâtiment. La photo 4 montre la même vue si l'on se tient dans l'axe longitudinal à partir de la passerelle.

Photo 3. Vue de la position du timonier, au poste de barre.

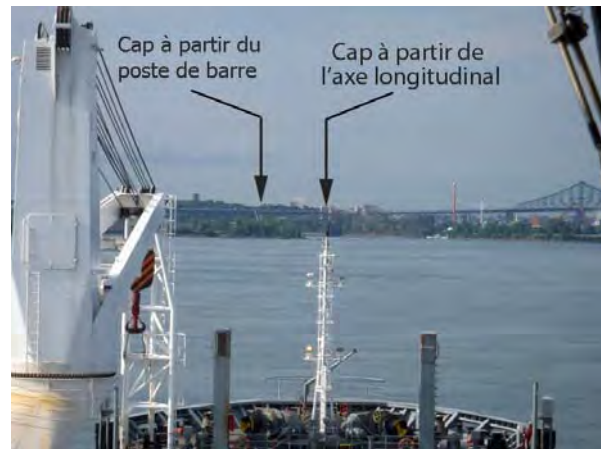
Photo 4 : Vue à partir de l'axe longitudinal du navire.

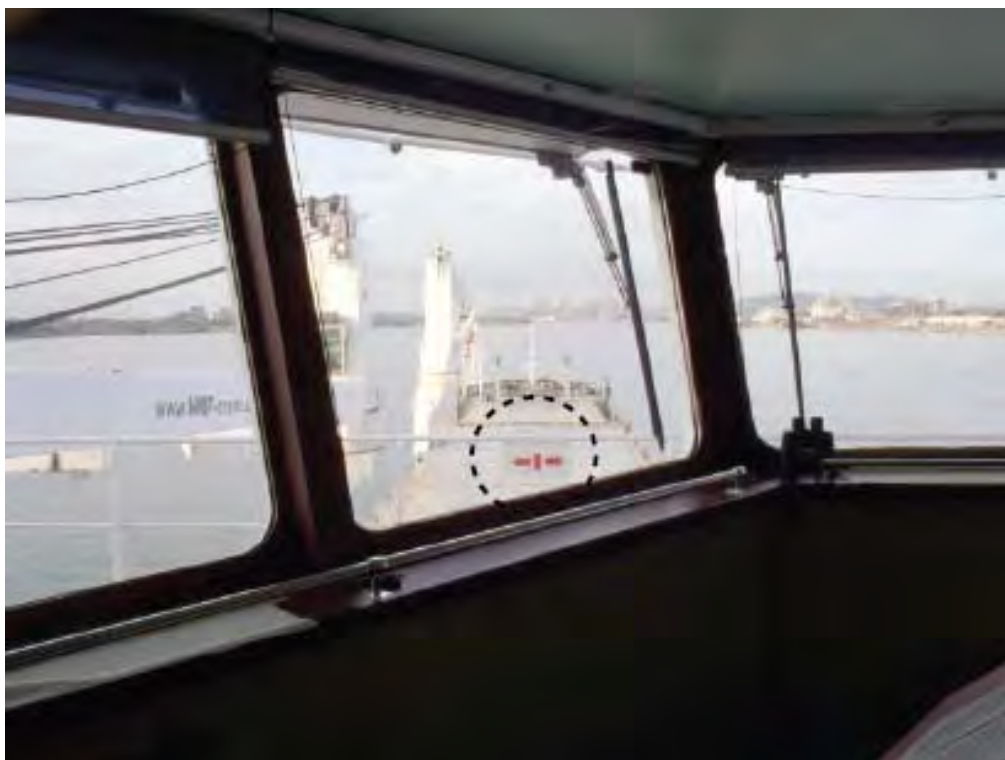
La photo 5 a été prise sur le navire jumeau du *BBC Steinhoeft*. L'axe longitudinal du navire a été marqué sur une plaque devant la fenêtre de la passerelle afin d'aider le navigateur à aligner le navire.

Photo 5. Vue à partir de l'axe longitudinal du navire jumeau du *BBC Steinhoeft*. On y voit la marque indiquant l'axe longitudinal (dans le cercle pointillé).

Il existe différentes façons de marquer la ligne visuelle appropriée sur un navire présentant un décalage dans la configuration de la passerelle, et ce, afin de prévenir les erreurs de parallaxe. On peut notamment marquer physiquement l'axe longitudinal du bâtiment sur la passerelle. On peut également installer sur la proue un repère qui présente un décalage équivalent à celui du poste de barre sur la passerelle et qui aide le timonier à gouverner le navire en suivant une ligne visuelle parallèle à l'axe longitudinal. Le *BBC Steinhoeft* ne comportait aucun repère de ce genre. En l'absence de telles mesures, le risque d'erreur de navigation attribuable à la parallaxe s'accroît.

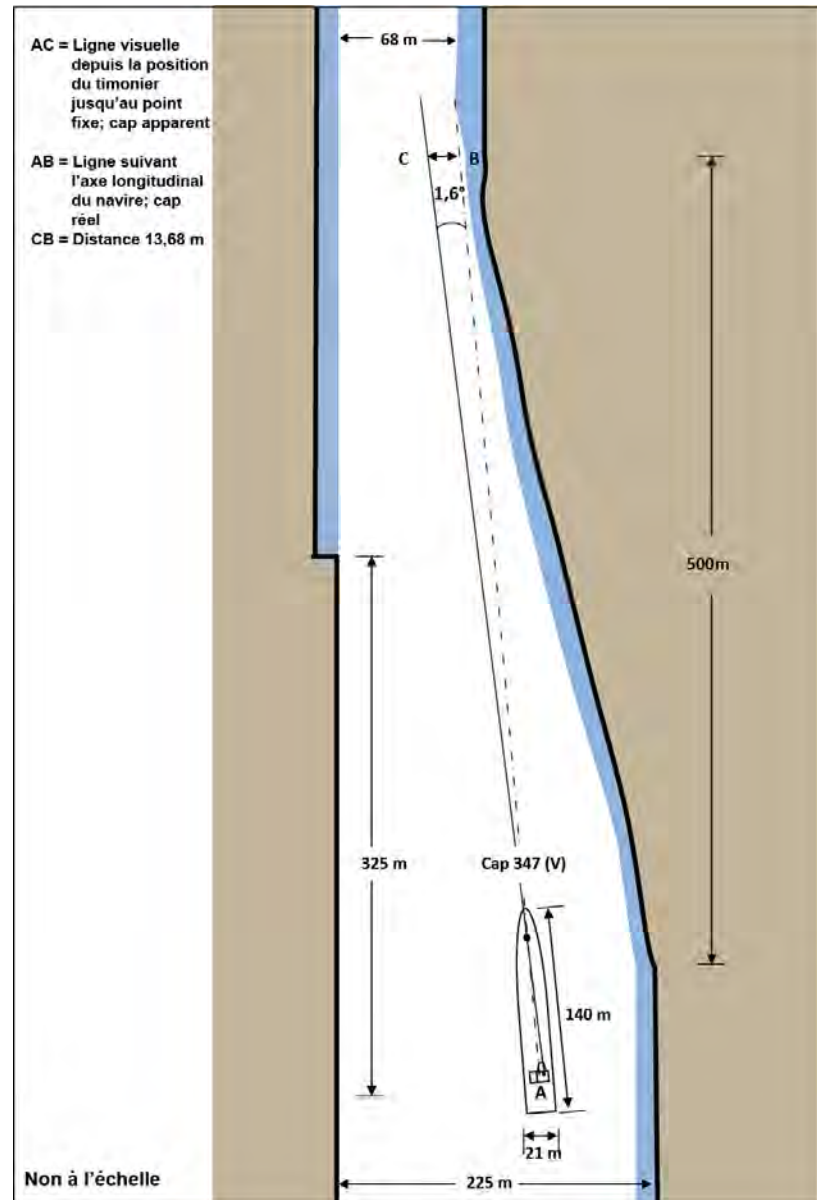
La position du timonier à la barre était décalée à tribord par rapport à l'axe longitudinal du navire, et le timonier utilisait le mât avant comme point de référence pour diriger le bâtiment. Par conséquent, il existait une erreur de parallaxe d'environ $1,6^\circ$ à bâbord par rapport au trajet prévu par le pilote. Par conséquent, le bâtiment a suivi une ligne qui l'a rapproché de la berge plus qu'il ne l'aurait fallu, malgré une correction subséquente du cap pour aligner le bâtiment avec la pile nord.

Figure 2. Erreur de parallaxe sur le *BBC Steinhoeft*

Même si le pilote n° 1 savait qu'une erreur de parallaxe était possible en raison de la position du poste de barre, il a estimé que cette erreur était d'environ $0,5^\circ$. Il n'a donc pas tenu compte de cette erreur lorsqu'il a donné ses ordres au timonier. L'enquête a démontré que l'erreur était en réalité de $1,6^\circ$.

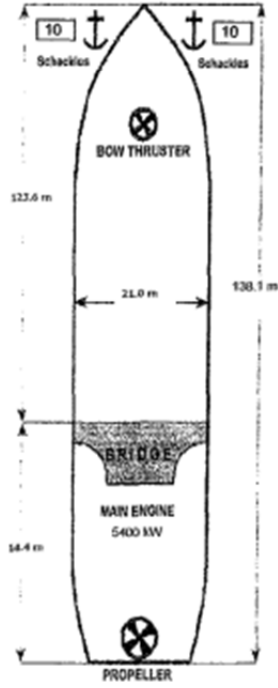
Annexe C – Fiche de pilotage

La fiche de pilotage à bord du *BBC Steinhoeft* ne fournissait aucune information particulière sur le décalage du poste de barre et la possible erreur de parallaxe (voir annexe C). De plus, lors de ses échanges avec le pilote, le capitaine n'a rien mentionné à cet égard. Comme cet accident le

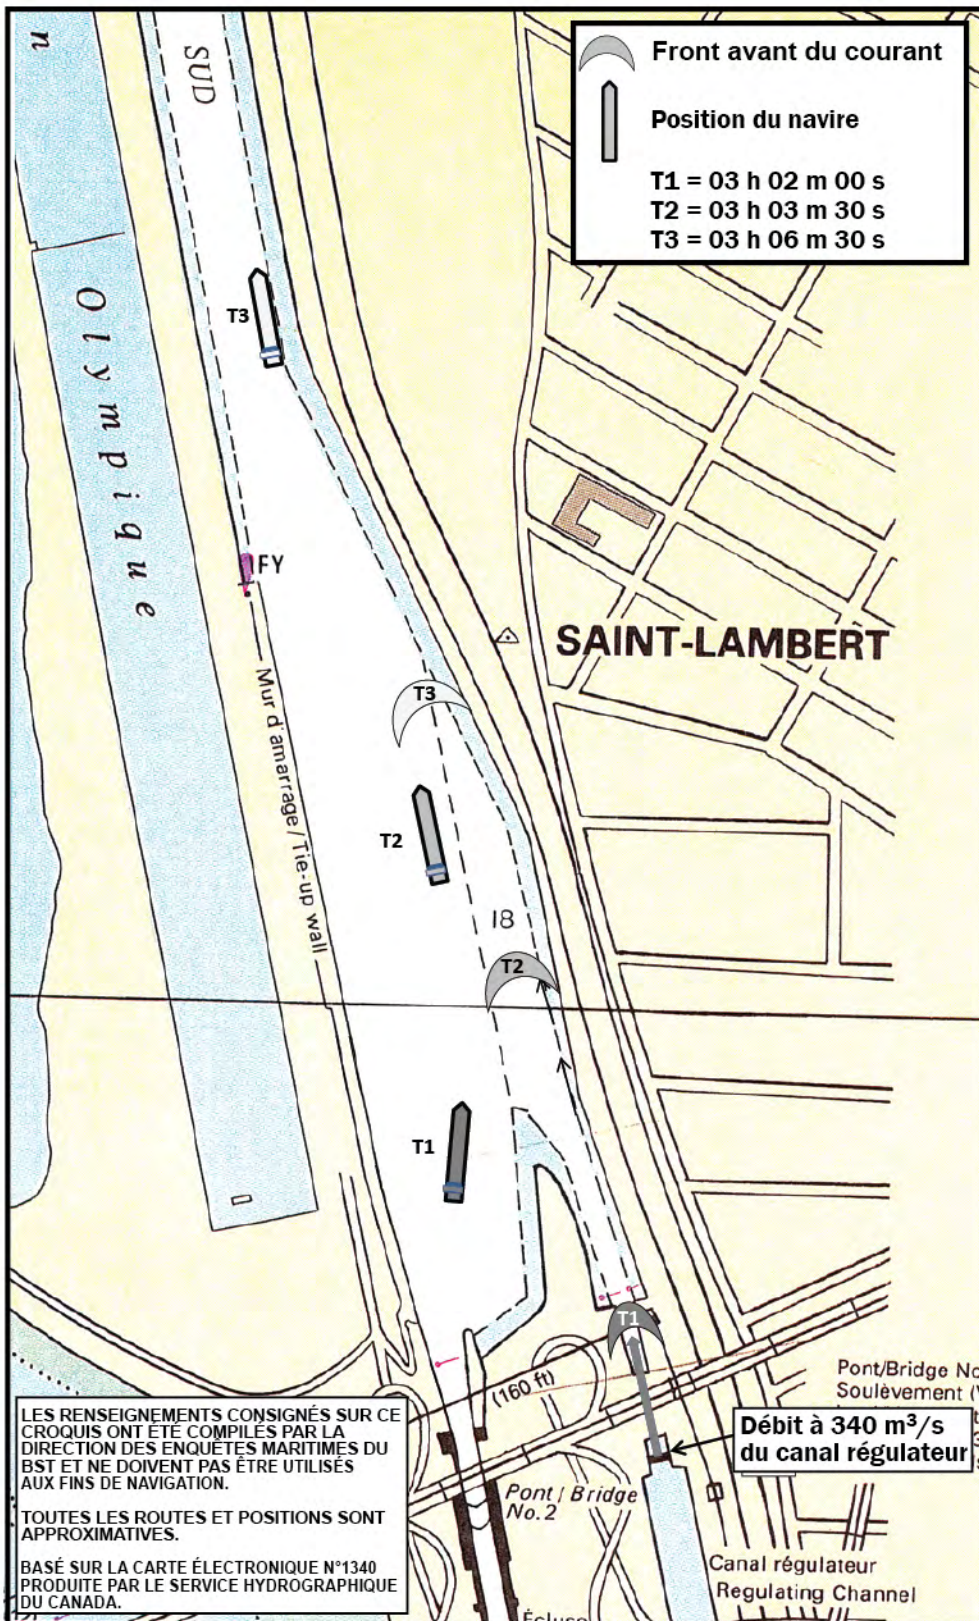
Annexe F – Position par rapport au front avant du courant

Le diagramme dans l'annexe F montre les positions du navire et les positions correspondantes du front avant du courant, en commençant juste après le moment où le débit a augmenté à $340\text{m}^3/\text{s}$ (T1)¹⁷. Lorsque le navire a subi l'effet de la berge (T3 dans l'annexe F), le front avait seulement atteint le milieu du mur et n'a pu agir sur le navire. Des activités d'évacuation de glace n'ont pas été effectuées à ce moment-là et n'ont par conséquent pas contribué au courant. Alors que le navire s'est approché de l'entrée de la partie étroite du canal, un effet d'amortissement à l'étrave a commencé à se faire sentir. Le timonier a contrebalancé cet effet en mettant la barre à tribord pour que le bâtiment garde son cap. Lorsque le bâtiment s'est retrouvé parallèle à la berge, il a été soumis au plein effet de succion et a commencé à faire une embardée à bâbord. Toutes les tentatives faites pour contrebalancer cette embardée¹⁸ ont été inefficaces en raison du court laps de temps et du peu de marge de manœuvre. Le bâtiment s'est alors échoué, bloquant du même coup le canal.

La Corporation a également modifié ses consignes aux éclusiers. L'augmentation du débit de 225 à 285m³/s a été limitée, et dans le cas des navires descendants, il faut attendre qu'ils aient atteint le point d'appel n° 2 plutôt que le l'écluse Saint-Lambert.
